Radon - Sanierung und Prävention

Dr. Thomas Haumann

RADON-SANIERUNG UND RADON-PRÄVENTION

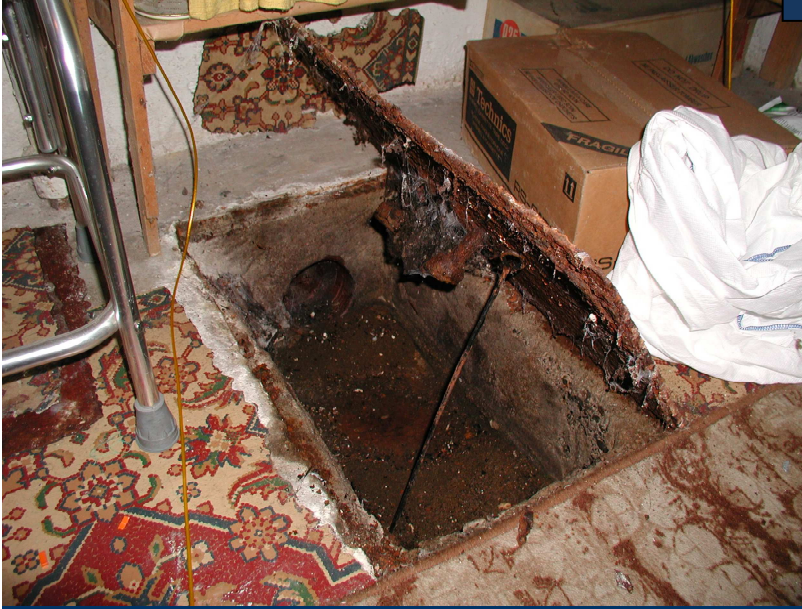
Bodenklappe im Keller

- Risse und Fugen in Böden und Wänden
- Durchführungen von Kabeln, Leitungen und Leerrohren
- Abwasserrohre
- Bodenschächte und Kontrollöffnungen
- Licht- und andere Schächte in Wänden im erdberührten Bereich
- Kamine
- Keller mit Naturböden, Kies, Bruchstein, lose verlegten Ziegeln

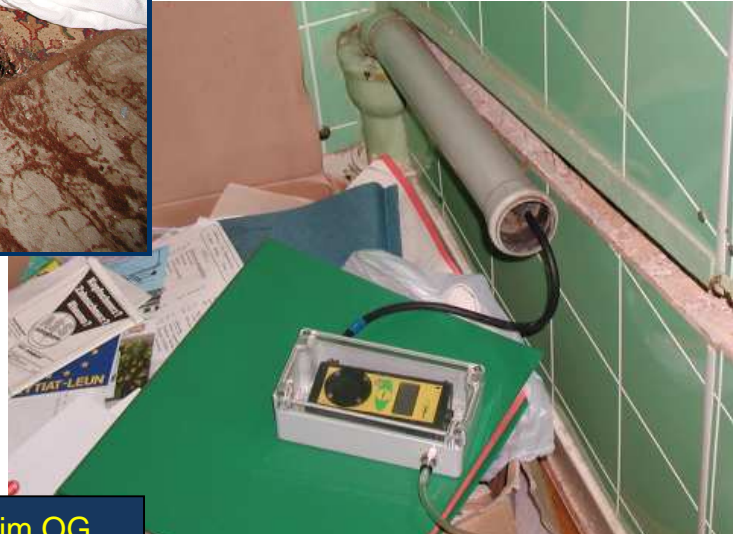
offenes Rohr im OG

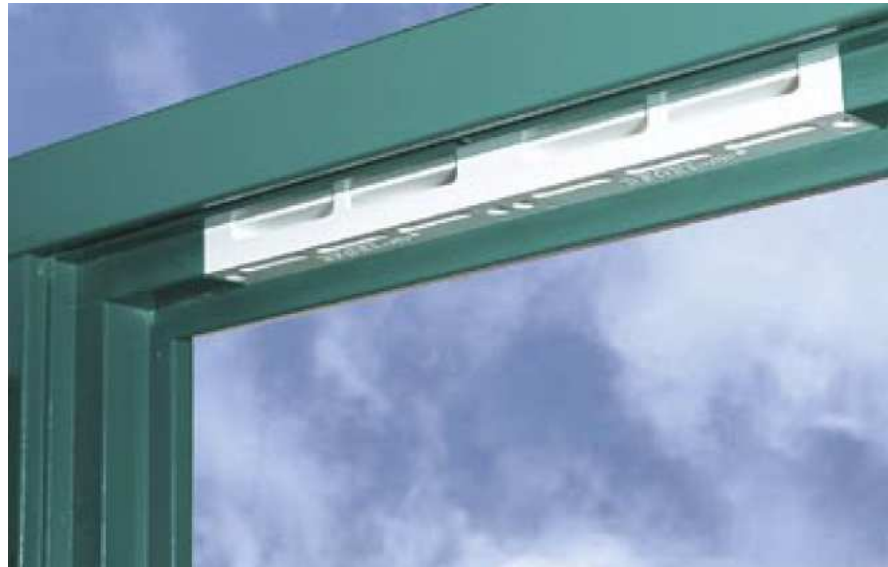
Fensterfalzlüfter
(www.regel-air.de)

- *Fensterfalzlüfter* (auch in Kombination mit Schachtlüftung)

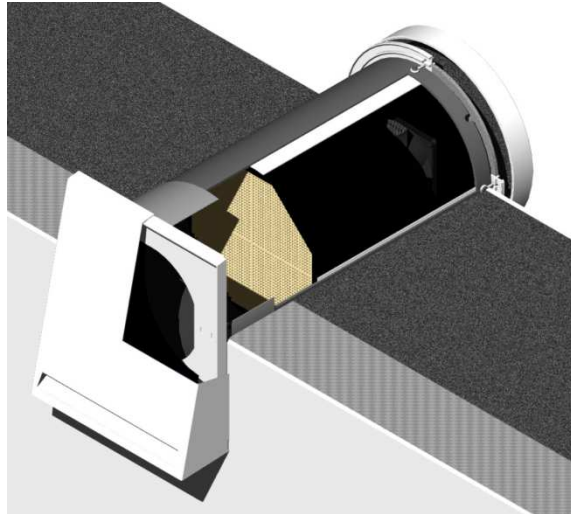
Lüftungssystem dezentral
Zu- und Abluft mit Wärmerückgewinnung
(www.inventer.de)

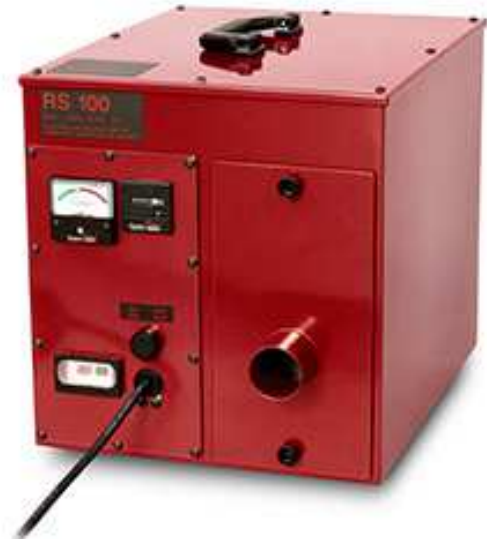
Radonsauger zur Absaugung
der Bodenluft unter Bodenplatte
Quelle: Firma Corroventa www.corroventa.de

- besondere Absaugverfahren
- z.B. **Neubau**: Einbau einer Flächendrainage (Anschluss bei Bedarf)
- z.B. **Altbau**: Absaugung unter der Bodenplatte mit speziellen Radonsaugern (Beispiel Schweden)
 - Feuchte- und Radonsanierungen in bewohnten Räumen mit Grundplatte, Keller, Souterrain oder Kriechkeller
 - Bohrungen durch die Bodenplatte
 - Unterdruck (bis zu 50 Pa) mit einem Radonsauger
 - Effektive, energiesparsame und leise Radonsanierung
 - Kostenpunkt zirka 5000,- EUR (Herstellerangabe)

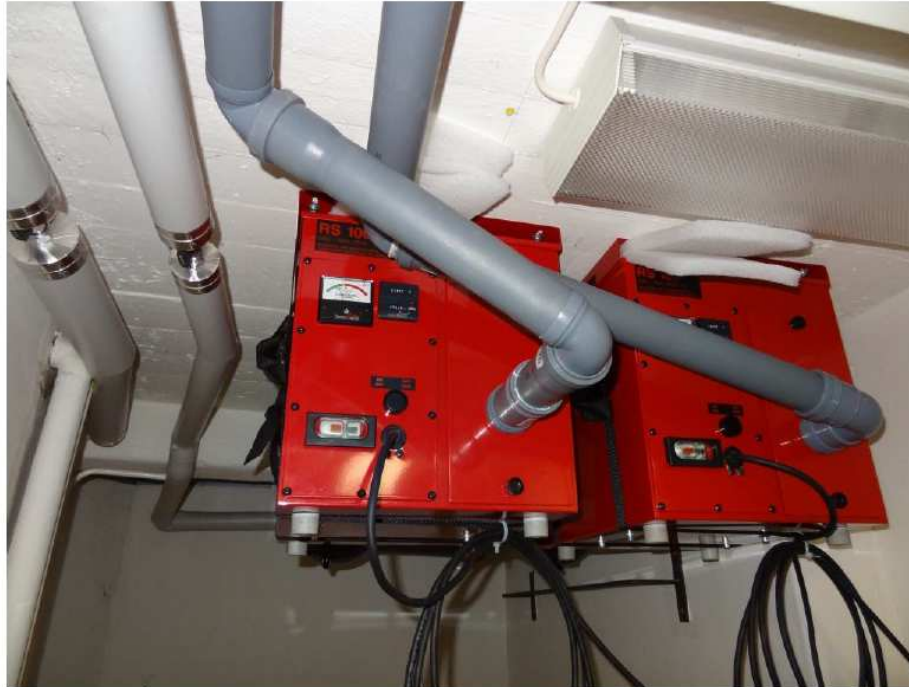
Praktischer Einsatz eines Radonsaugers

Abb. 1 Installationsbeispiel für einen RS 100-Radonsauger von Corroventa®

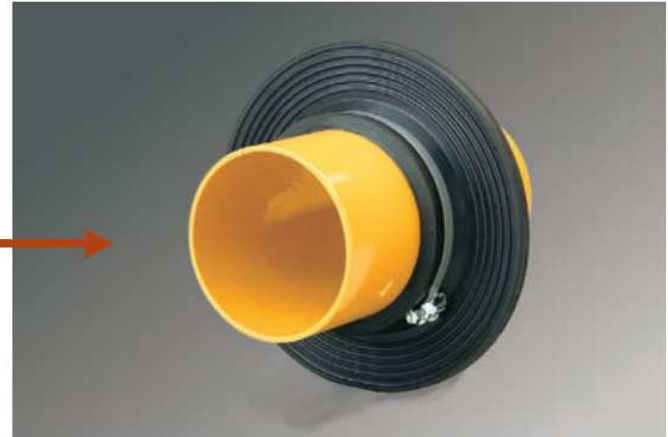
Detail der Durchführung

→ Einsatz eines **Rohrdurchführungssystems (RDS)**

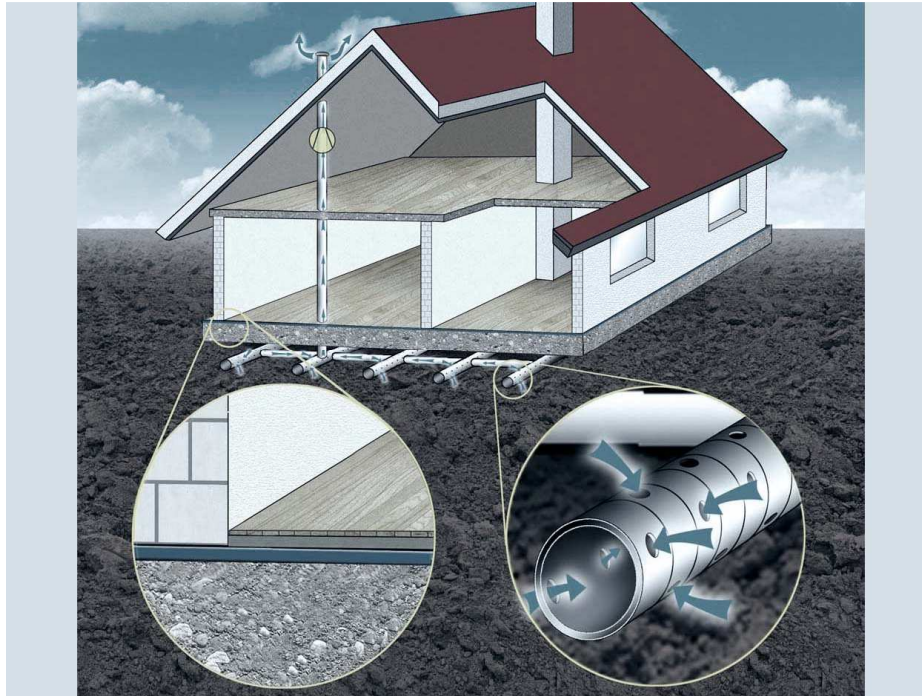
Radonschutz durch Abdichtung in der Bodenplatte und Erzeugung eines Unterdruckes im Baugrund mittels Radondrainage

„Vorsorglich sollten in kritischen Einzelfällen **Flächen-Drainagen** eingebaut werden und im Bedarfsfall aktiviert werden“

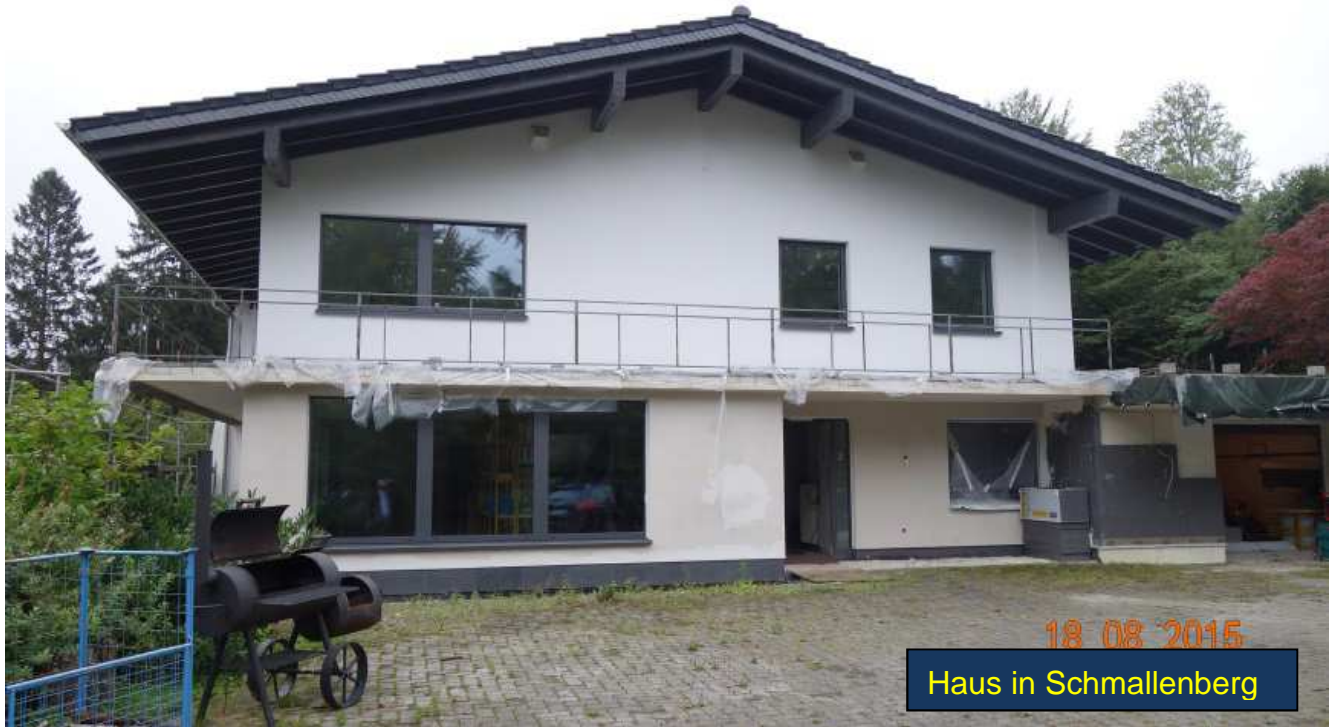
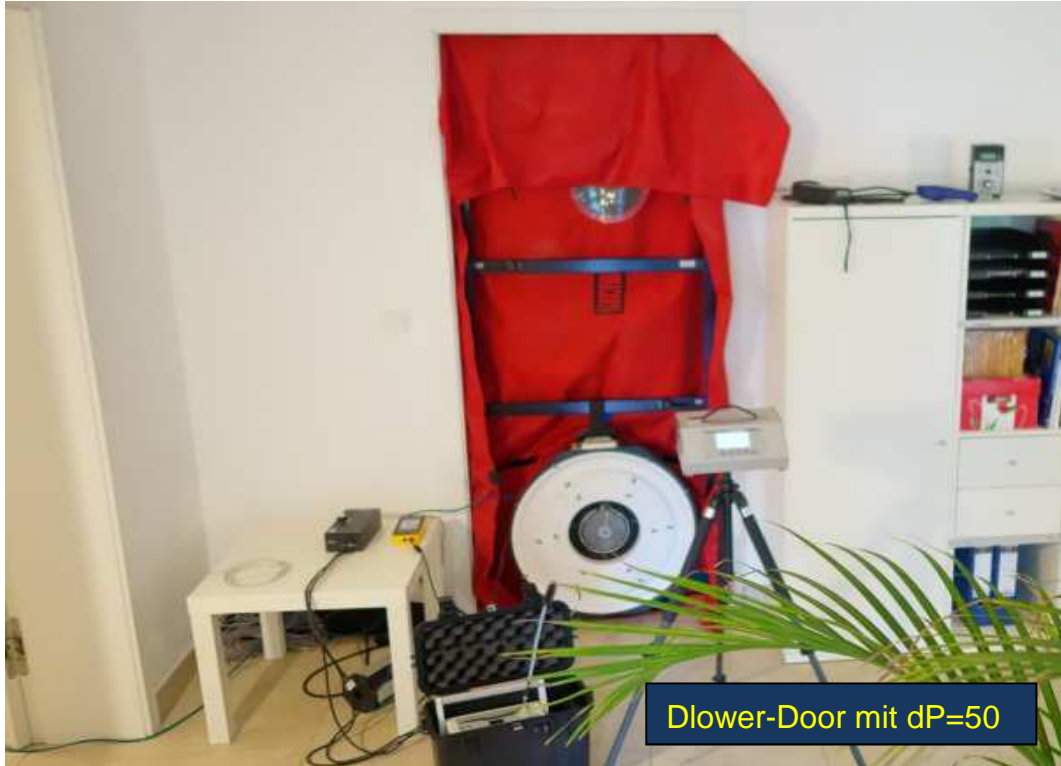
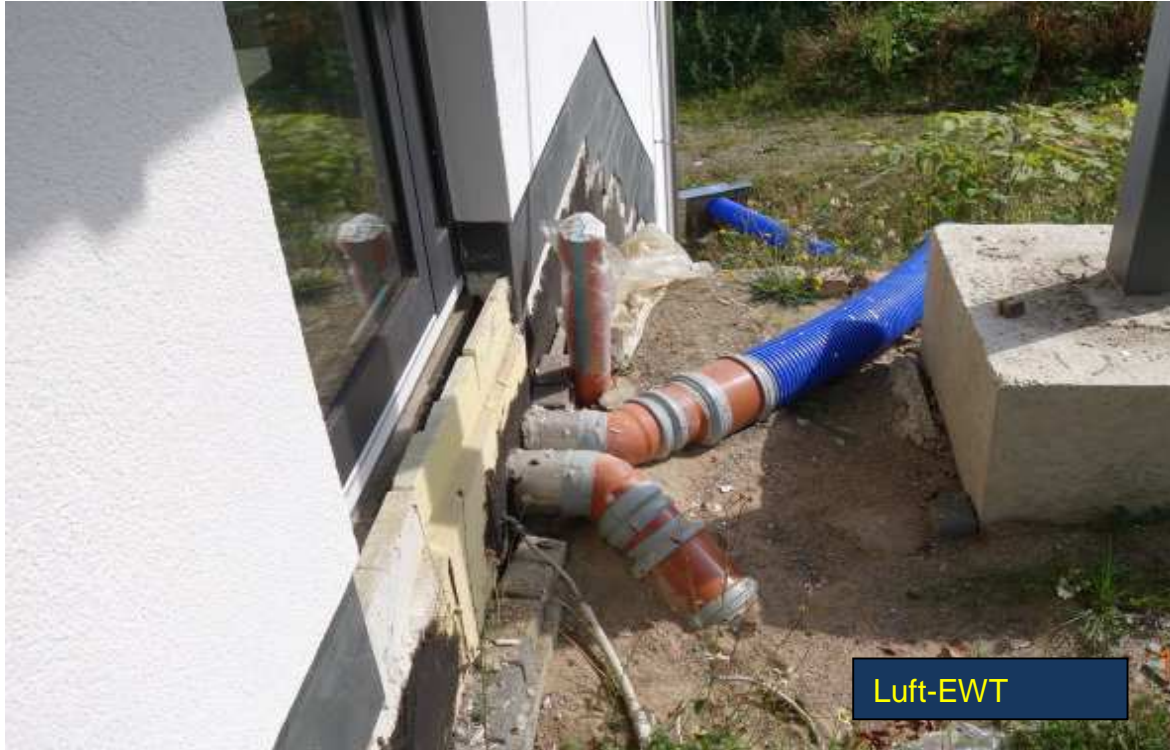
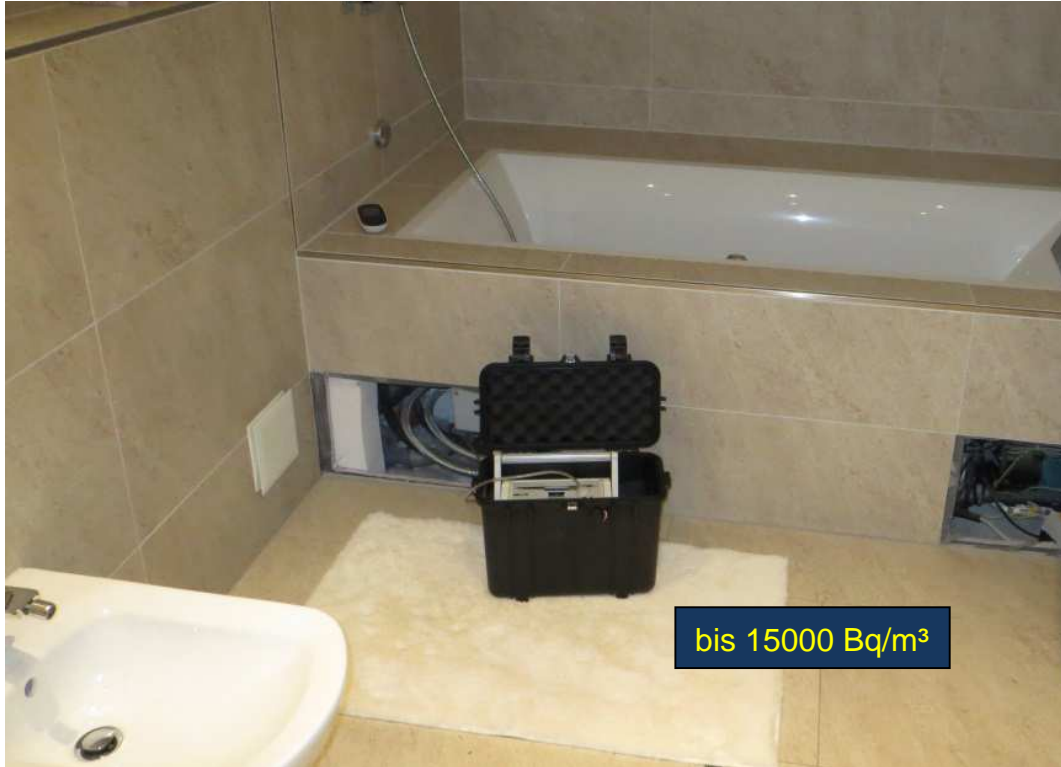
FALLBEISPIEL 1 Radon-Problematik durch energetische Sanierung

| Problematik | Undichtigkeiten zum Erdreich (Tankraum/Anschlüsse Bad) zusätzlich Radon-Eintrag durch Luft-Erdwärmetauscher |

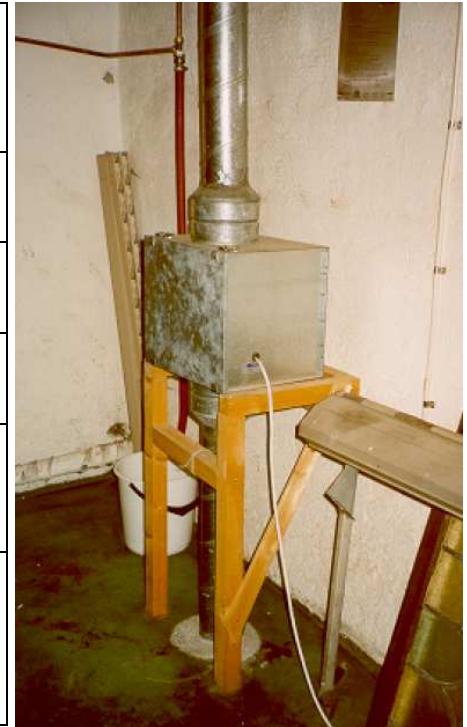
| Sanierung | Bohrung durch die Bodenplatte und Absaugung der Bodenluft mit Radonsauger |
